22/11/2018
Belo Horizonte/MG

Recuperação Ambiental da bacia do rio Doce

Acompanhamento dos órgãos ambientais do Estado de Minas Gerais

Operação “Watu”

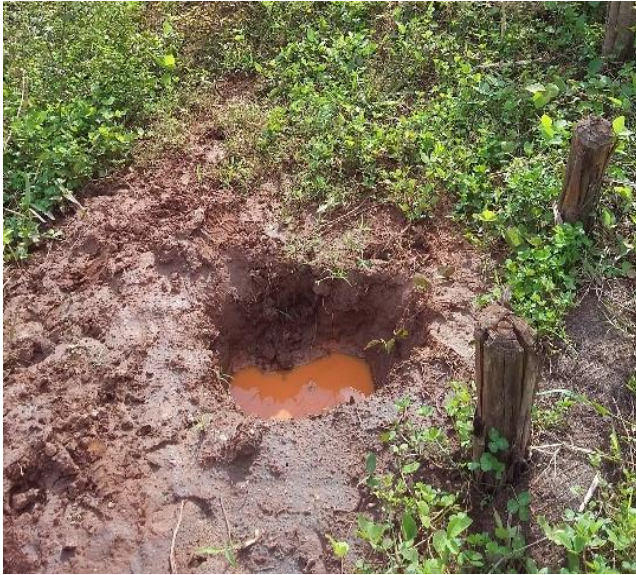
Margens sem intervenção e obras danificadas

Espécies arbóreas
Reatividade da lama

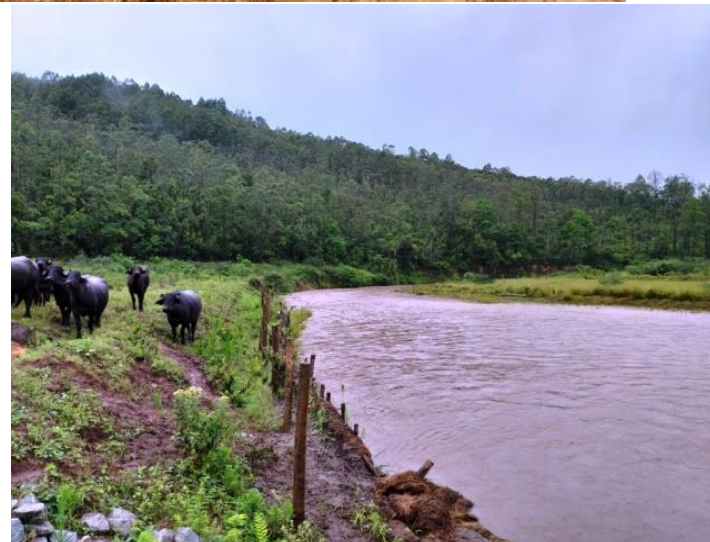
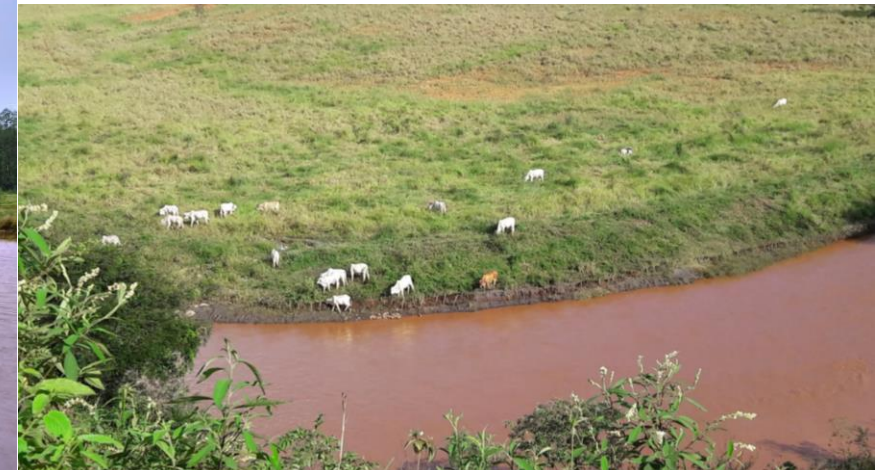
Presença de gado/animais e
cercamento das APPs
